**PROTOKOL č. 41573/2011**

## HLUK V ŽIVOTNÍM PROSTŘEDÍ

Místo měření (dále MM) - rodinný dům, Bolatice, Nádražní 97/2, II. NP

Dopravní hluk na kruhové křižovatce ulic Hlučínská, Opavská a Nádražní (stará hluková zátěž).

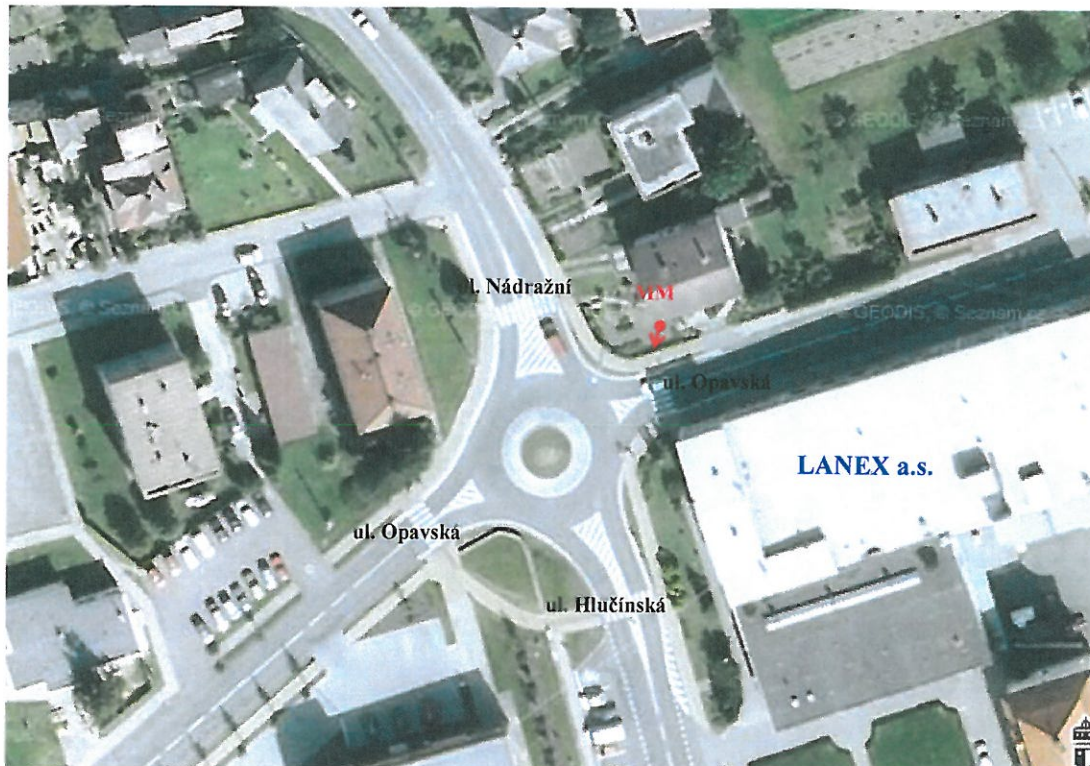
### SITUAČNÍ SCHÉMA LOKALITY:

Mezi MM a zdrojem hluku se nenacházejí žádné překážky šíření hluku. Vzdálenost středu kruhového objezdu od MM je 25 metrů (www.mapy.cz). Hluk proniká k zástavbě venkovním prostorem. Povrch země byl v době měření převážně suchý.
